KAINUUN ELY-KESKUS

## **Vuokatin pienvesistöt Rauramonlampi, toimenpiteet**

SUUNNITELMASELOSTUS

28.11.2022

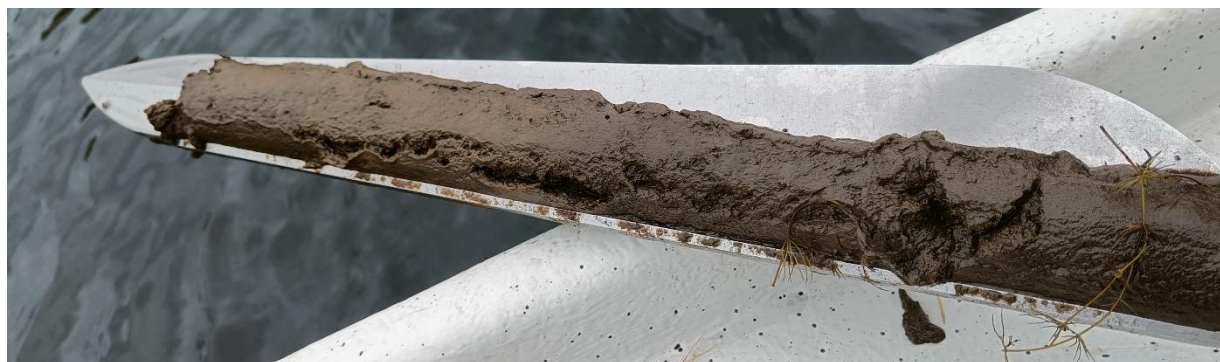
Kuva 5. Sedimenttinäyte Rauramon lammelta.

Alla olevassa taulukossa (Taulukko 6) on esitetty Rauramonlammen sekä viereisen vesialueen sedimenttinäytteiden tutkimustulokset. Rauramonlammen viereisellä vesialueella otetussa näytteessä (N4) oli muita näytteitä pienempi vesipitoisuus ja suurempi orgaanisen aineksen pitoisuus.

Sedimentin raudan ja fosforin suhde kertoo sedimentin kyvystä sitoa fosforia hapellisissa olosuhteissa. Suhdeluvun ollessa yli 15 rautaa on sedimentissä riittävästi sitomaan fosforia. Pohjoisissa järvissä sedimentissä tulee olla metalleja (rautaa ja alumiinia) vähintään 20-25-kertaisesti fosforimäärään nähden (Väisänen 2009). Tutkituissa sedimenttinäytteissä oli riittävästi rautaa sitomaan fosforia.

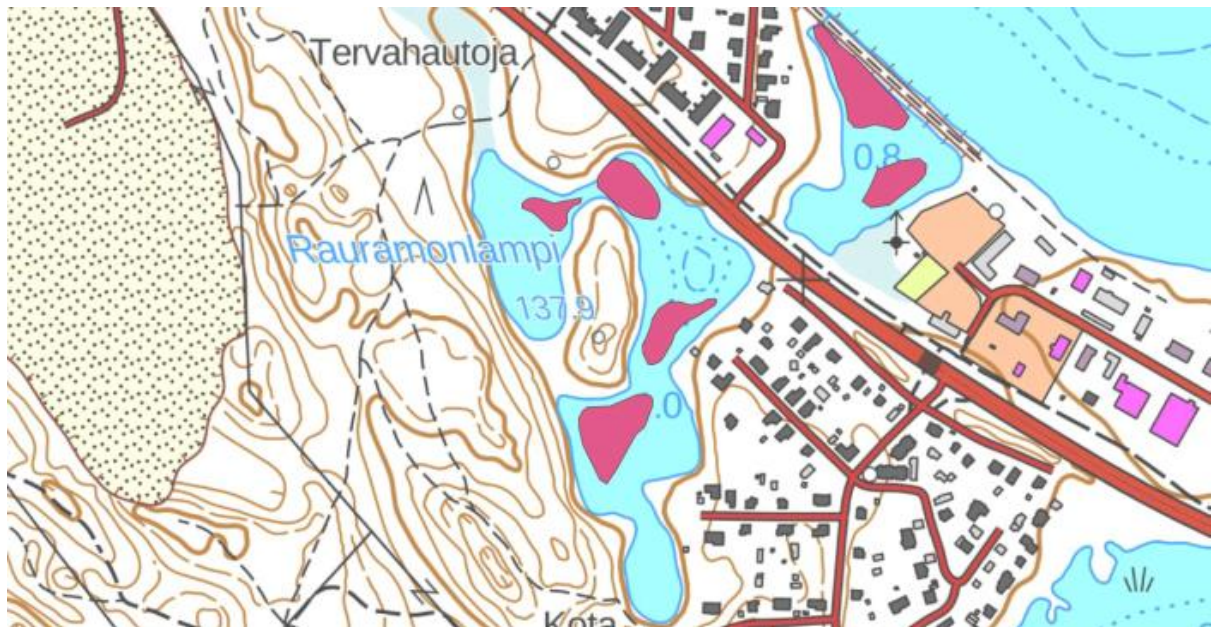
Kuva 6. Kelluslehtiskasvi vyöhykkeet Rauramonlammen alueella

Vesikasvillisuus muodostuu kapeasta suursarojen muodostamasta ilmaversoisvyöhykkeestä (jouhisara, pullosara ja järvikorte), pohjoisosassa järvikortetta runsaasti. Keski- ja pohjoisosalla kelluslehtivyöhyke (ulpukka, heinä- ja purovita, siima- ja rantapalpakko). Uposlehtisten esiintyminen niukempaa koko lammen alueella (heinävitä, uistinvitä). Myös pohjalehtisten esiintyminen vähäistä (ranta-leinikki, nuottaruoho, hapsiluikka), näiden esiintymät itärannalla sekä pohjoisen salmessa. Irtokellujina tavataan karvalehteä, jonka esiintymistä on pohjoisosissa, eteläosissa ei havaintoja.

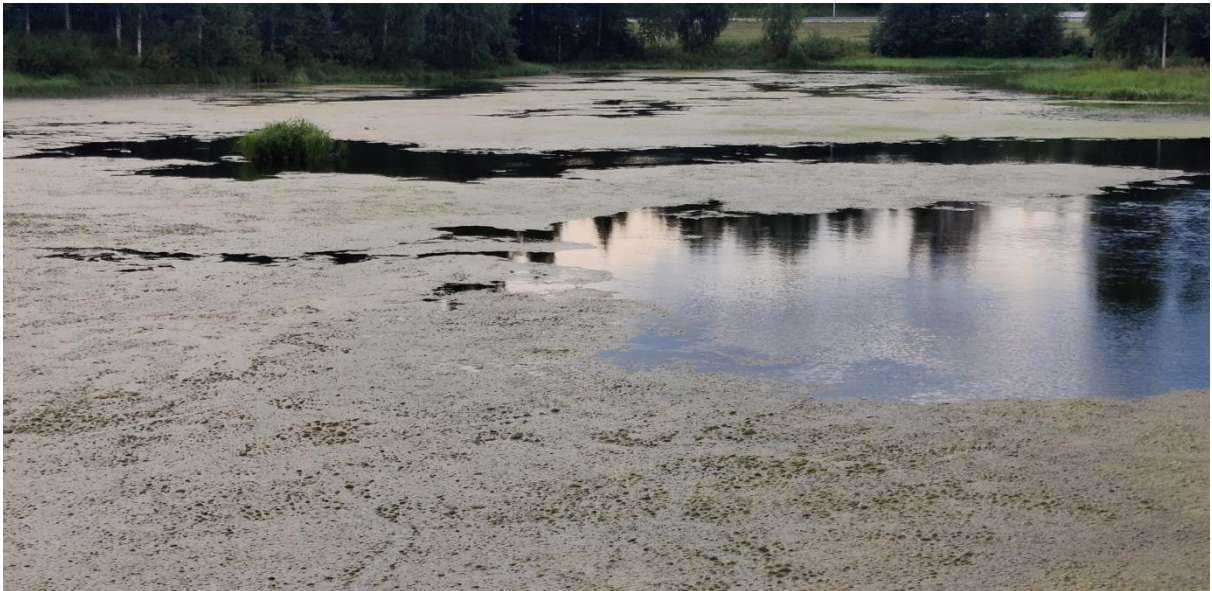
*Kuva 7. Karvalehteä Kainuuntien ja ratapenkereen välisellä osuudella*

Vesikasvillisuus muodostuu pääosin karvalehdestä, jota tavataan kauttaaltaan koko alueella. Muodostaa 90 % kuolevasta kasvimassasta. Lisäksi tavattiin järvikortetta, kelluslehtisinä ulpukkaa sekä irtokellujista pikkulimaskaa. Kartoituksessa ei havaittu pohjalehtisiä sekä uposlehtisiäkin hyvin niukasti.

1. Karvalehden poistaminen, nuottaamalla tai keräävällä aluksella. (Kainuuntien ja vanhan ratapenkereen välinen osa). Toimenpide uusitaan muutaman vuoden välein, jolla kasvillisuus saadaan pysymään aisoissa. Käsiteltävä osuus n. 1.4 ha. Karvalehden poistossa huomioitavaa, että se lisääntyy version palasista, niin sen niittäminen ei ole suotavaa. Kasvimassaa voidaan hyödyntää lannoitteena ja maanparannusaineena. Poisto tehdään loppukesällä lintujen pesimiskauden jälkeen.

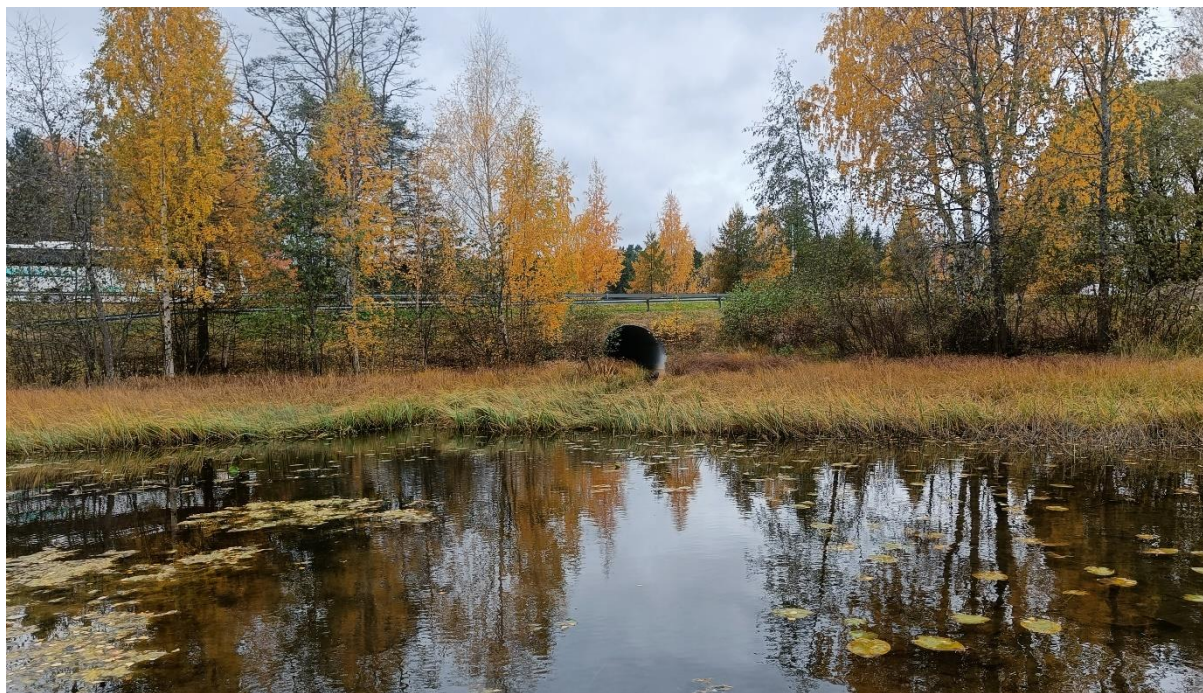
Kuva 11. yhteys Rauramonlammesta kasvamassa umpeen.

Vesistön käyttö rajautuu lähinnä Rauramonlammen puolelle, koska Kainuuntien ja ratapenkereen välinen osa on täysin Karvlehden valtaama, sekä alueen vesisyvyys on kauttaaltaan alle 1 m, yhteyskanava rautatien alitse Pirttijärveen. Rauramonlammen Kainuuntien alta menevä yhteys on kasvamassa umpeen.

Avataan Kainuuntien alitse menevä oleva yhteys, joka on kasvamassa umpeen.

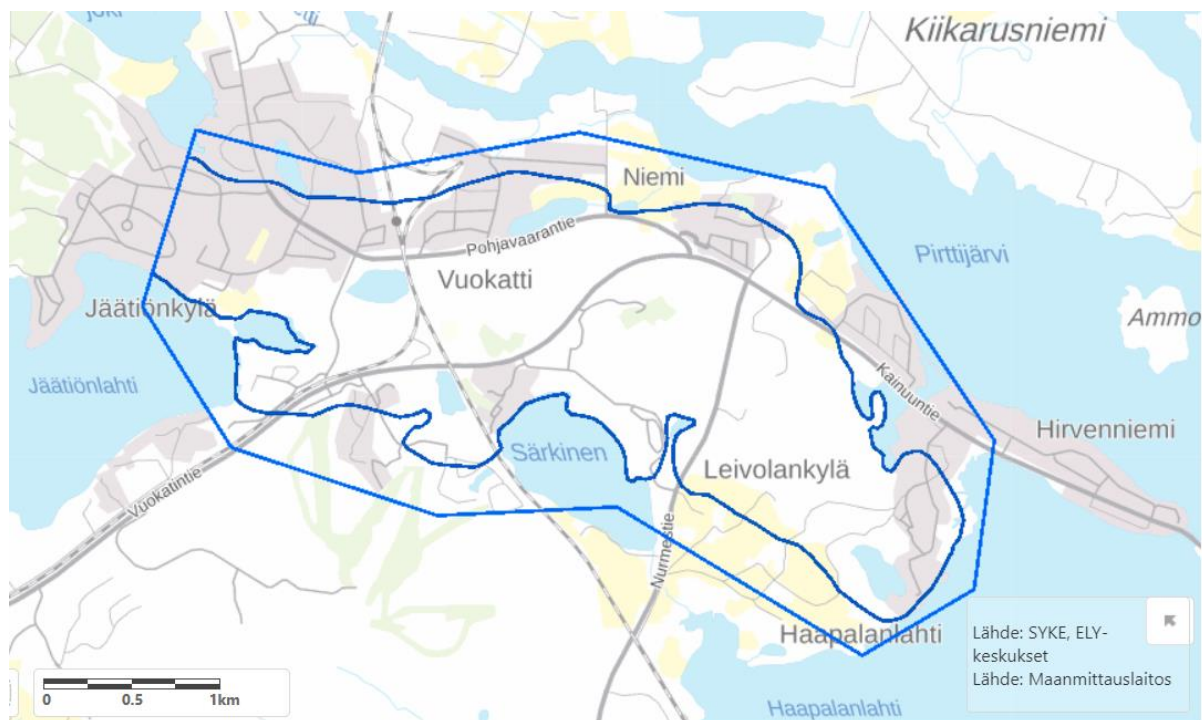
Kuva 12. Tarkasteltavat lammet sijaitsevat Vuokatin 1E-luokan pohjavesialueella

Rauramonlampi, Likolampi, Särkinen ja Ahvenuksenlampi sijaitsevat Vuokatin (1176502 A) 1E-luokan pohjavesialueella, jonka pohjavedestä pintavesi- tai maaekosysteemi on suoraan riippuvainen. Rauramonlampi, Likolampi ja Särkinen sijaitsevat varsinaisen pohjaveden muodostumisalueen ulkopuolella. Pohjavesialueen kokonaispinta-ala on 9,53 km<sup>2</sup> ja varsinaisen muodostumisalueen pinta-ala 5,92 km<sup>2</sup>. Muodostuvan pohjaveden määräksi on arvioitu 5 500 m<sup>3</sup>/d.

Paikoin silttiset välikerrokset heikentävät veden imeytymistä maaperään. Samoin rakennetut alueet pienentävät muodostumaan imeytyvän veden määrää. Rauramonlammen länsiosassa on Kainuun ELY-keskus havainnut kolme tihkupintaa (kuva 13). Jäätiölammien rannassa on suurehko pohjavesipurkautuma, jonka ympärille on muodostunut pohjavesiriippuvainen ekosysteemi. Jäätiölammien rannalla on niin ikään tihkupintoja, joilta pohjavettä purkautuu lampeen. Tämän vuoksi, ja koska alueen pohjavettä hyödynnetään runsaasti kotitalouksien käyttöön, Vuokatin pohjavesialue määritettiin luokkaan 1E. (Kuva 12).

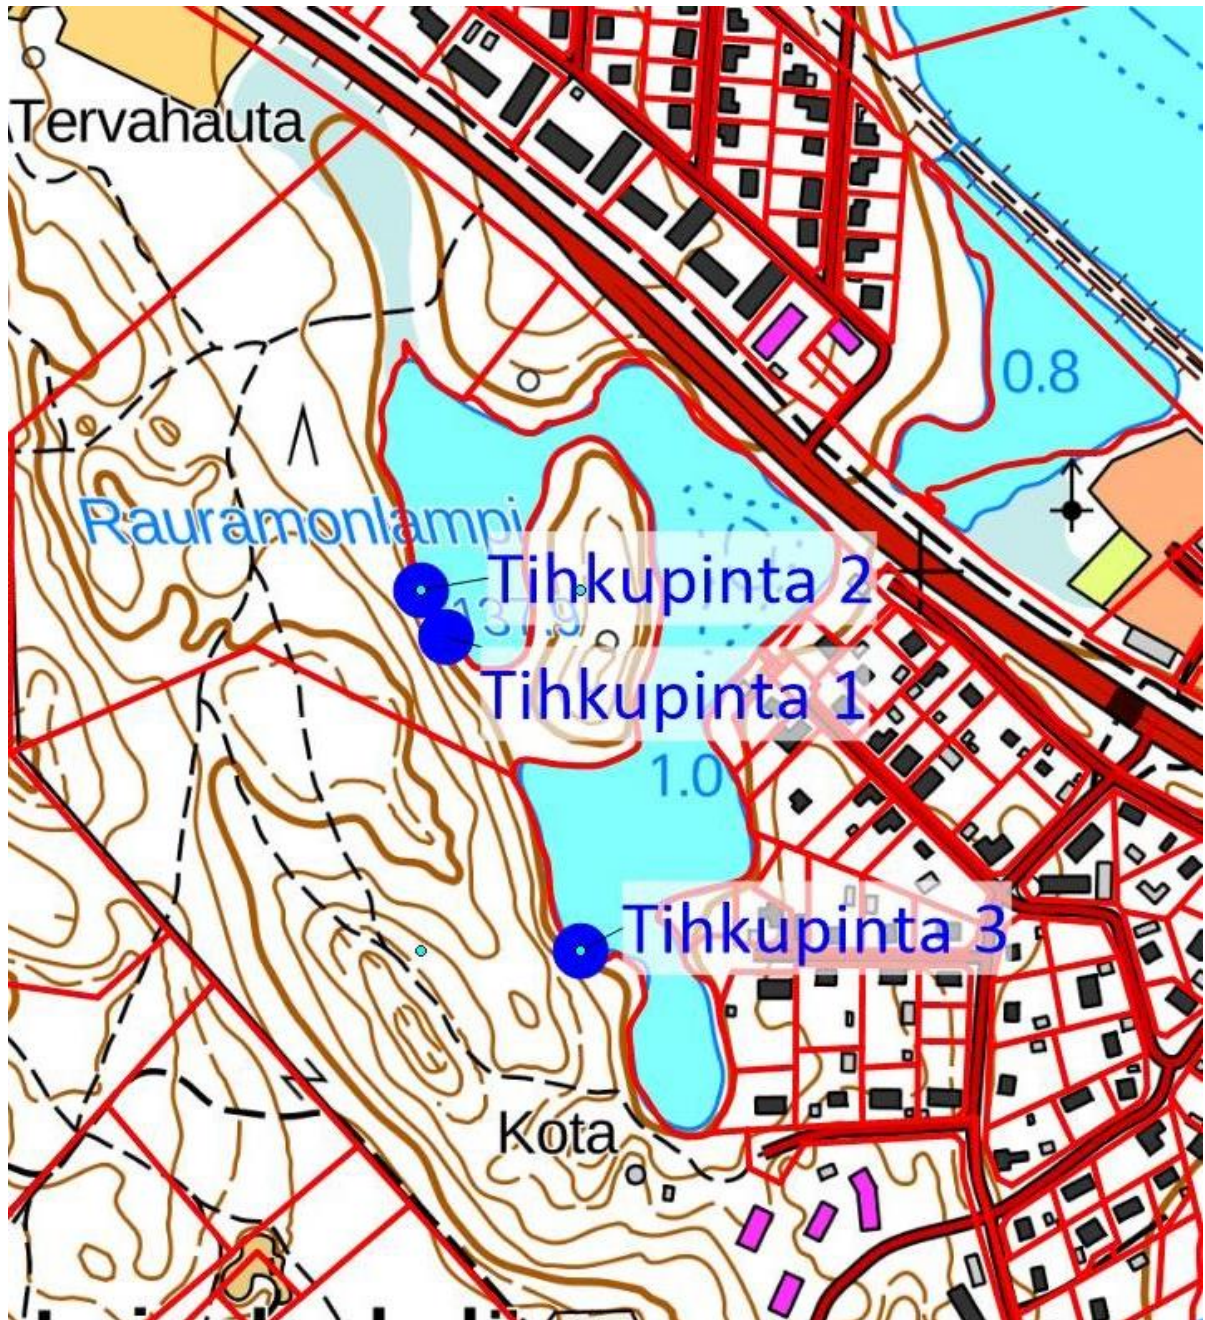
Kuva 13 Tihkupintojen sijainti Rauramonlammen länsiosassa.

Rauramonlammen länsiosassa esiintyy kolme tihkupintaa, jotka tulee vesilain 2 luku 11 § mukaan säilyttää. Tämä edellyttää, että lammen kunnostus- ja maa-alueilla tehtävät rakentamistoimenpiteet suunnitellaan ja suoritetaan siten, ettei toimenpiteillä aiheuteta pohjaveden pinnan laskua ja siten tihkupintojen kuivumista (kuva 13).

Vesilain 2 luku 11 § mukaan luonnontilaisen enintään kymmenen hehtaarin suuruisen fladan, kluuvijärven tai lähteen taikka muualla kuin Lapin maakunnassa sijaitsevan noron tai enintään yhden hehtaarin suuruisen lammen tai järven luonnontilan vaarantaminen on kielletty. Tämä tulee huomioida kunnostuksen ja rakentamistoimenpiteiden suunnittelussa ja toteutuksessa Rauramonlammessa, jonka länsiosassa on havaittu kolme tihkupintaa.
