KAINUUN ELY-KESKUS

## **Vuokatin pienvesistöt hajakuormitus- ja toimenpidesuunnitelma Rauramonlampi, Likolampi, Särkinen ja Ahvenuksenlampi**

RAPORTTI

26.2.2024

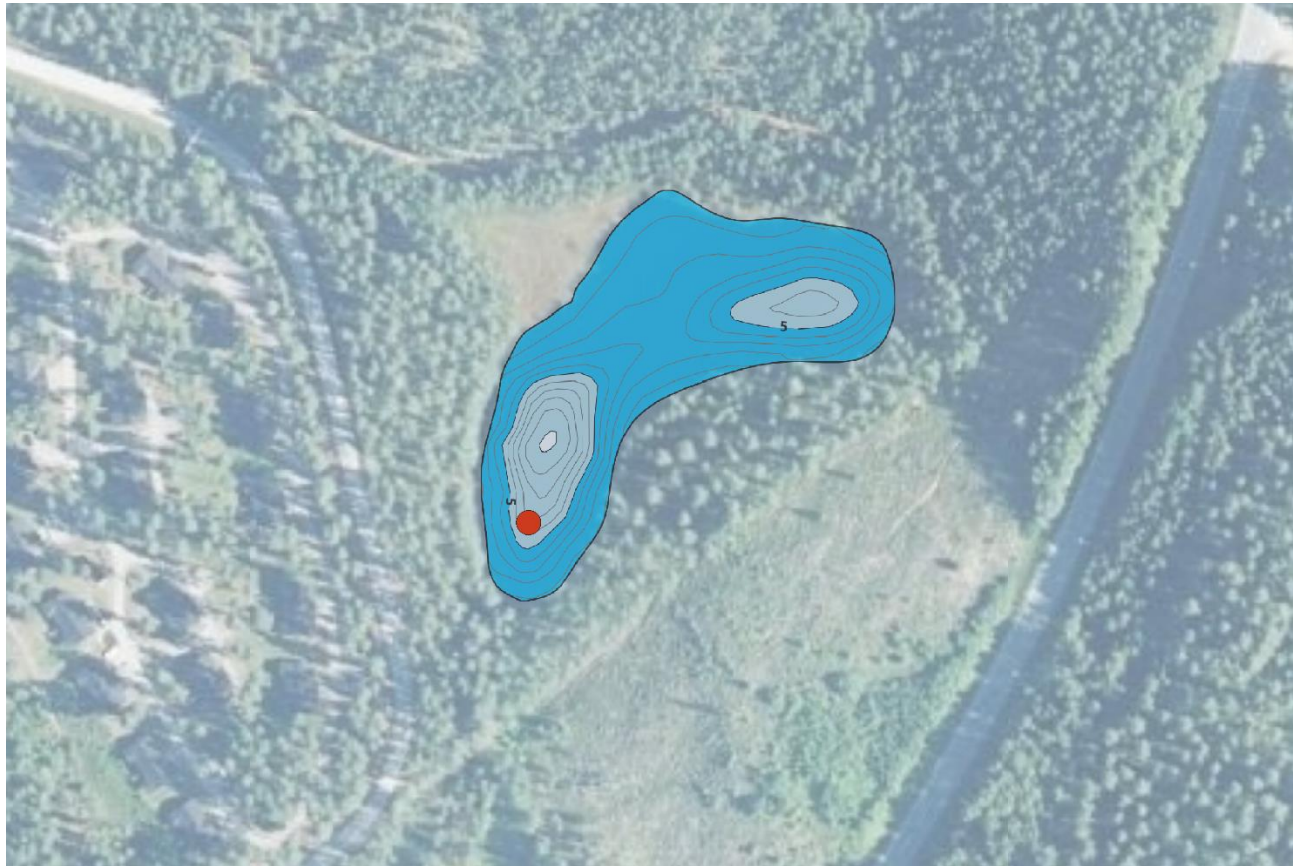
Kuva 4. Likolampi vesinäytteseurannat.

Likolammelta ja Ahvenuksenlammelta otettiin vesinäytteet 13.6.2023.

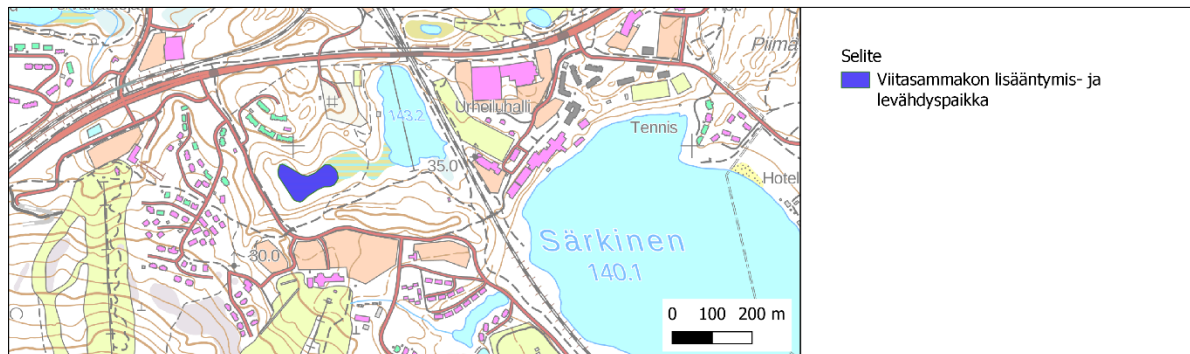
Ahvenuksenlammen länsipuolinen soistuneelta lahdelmalta todettiin 4–5 koirasta olevan äänessä kulemassa alla olevassa kuvassa 10 esitettynä viitasammakon lisääntymis- ja levähdyspaikat Saralughtainen lahdenpohjukka on keväällä hyvin vetinen.

Kuva 10. Viitasammakon lisääntymis- ja levähdyspaikat.

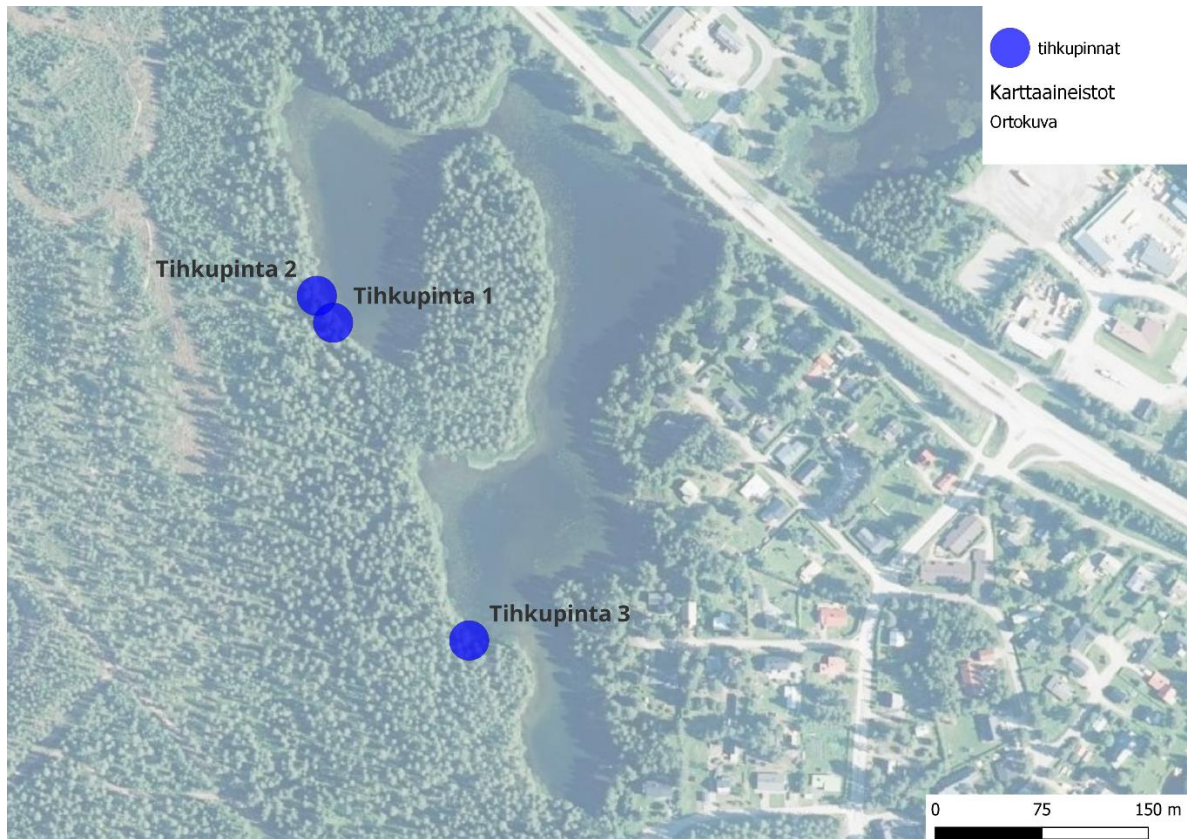
Kuva 18. Tihkupintojen sijainti Rauramonlammen länsiosassa.
